# 국내 방사선안전관련 사건·사고 발생사례 및 교훈

### I. 방사선투과검사용 밀봉선원 이탈 사건 (2건, 2020년 ① 9월, ② 12월)

## II. 준위 측정용 밀봉선원 분실 사건 (2020년 12월)

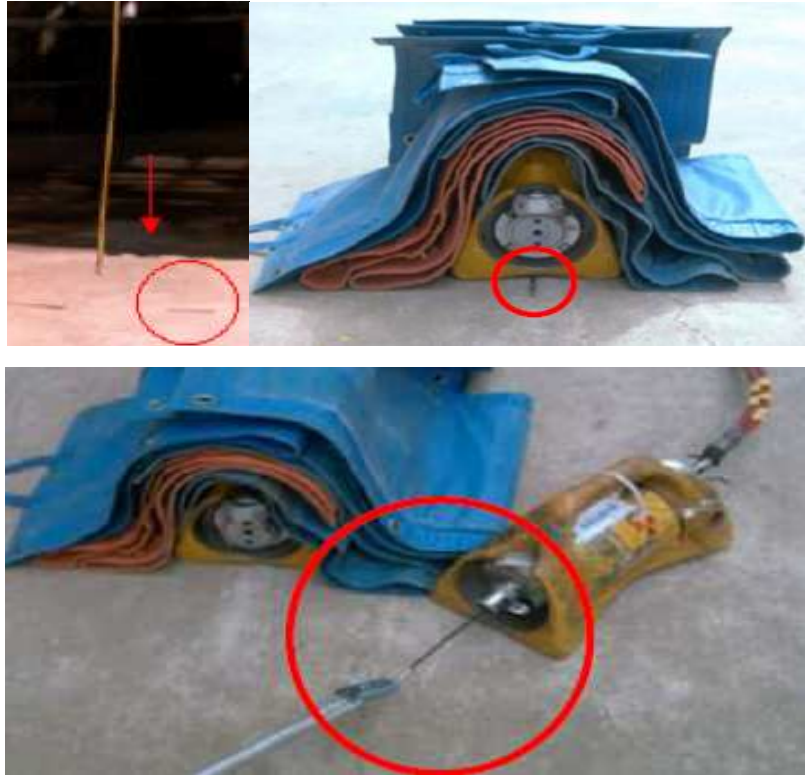
- 회수 계획 수립·실행: 선원안내관 분리 후 콜리메이터를 들어올려 선원을 바닥

으로 떨어뜨림 → 조사기와 납담요로 차폐 → 원격집게로 선원을 조사기에 역방향으로 장입 → 저장시설로 운반 → 빈 조사기를 이용하여 원래 조사기로 회수

< 선원 분리 및 임시 차폐 조치 >

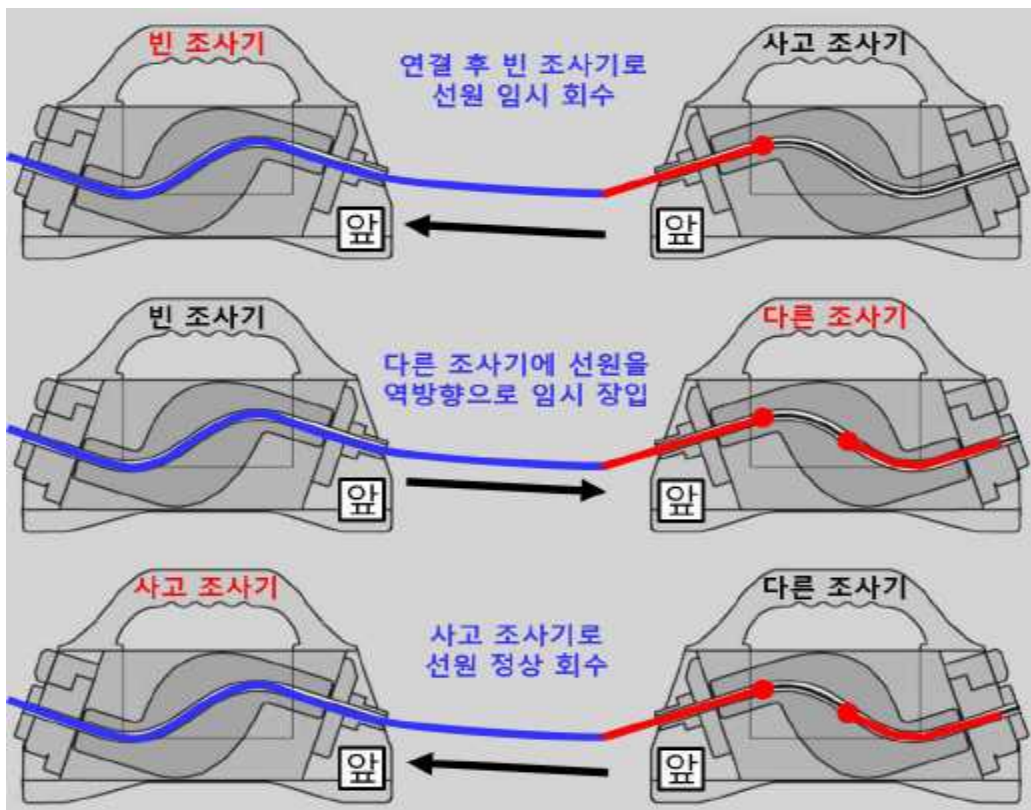
< 역방향 임시 장입된 선원을 원래 조사기로 회수 >

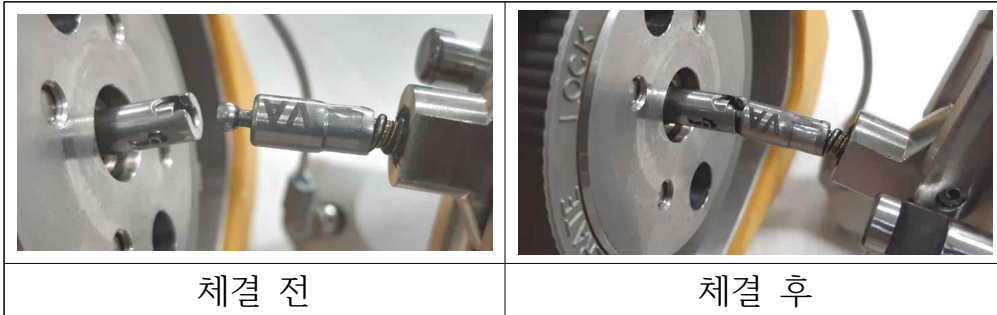
- 제작사는 해당 장비 기능상의 문제점은 없으나 선원이 완벽히 체결되지 않은 상태에서 인출되어 이탈되었을 것이라는 검토의견을 제출하였습니다. 현장 조사 결과, 선원 이탈은 다음과 같은 두 가지 가능성이 복합적으로 작용해 발생한 것으로 추정됩니다.
- 선원(pigtail)과 조작케이블(male ball)이 완벽히 체결되지 않은 상태(이물질, 작업자 미숙 등)로 선원 조작 시 충격에 의한 이탈 가능

- 방사선영향평가 결과, 해당 사건과 관계된 모든 작업자의 피폭방사선량(최대 0.43 mSv)은 방사선작업종사자 선량한도 미만으로 해당 피폭으로 인한 방사선학적 영향은 미미한 것으로 평가되었습니다.
- 유사 사건의 재발을 방지하기 위하여 A사업자는 사용전 점검(선원 체결 시 이물질 존재 확인, 완벽 체결 여부 점검) 및 작업자 안전교육(장비 조작·관리법, 사건사례 전파, 비상대응 훈련) 강화를 통한 안전의식 제고 조치를 취하였습니다. 더불어 해당 장비 제작사는 선원안내관과 조사기 결합부 내부에 간격이 발생하지 않도록 연결부를 긴 형태로 설계를 개선하기로 하였으며, 기존 사용자에게도 설계가 개선된 연결부를 사용하도록 권고하였습니다.

- ※ 방사선안전관리 상의 유사 사고 재발을 방지하기 위하여 사건발생 원인 분석으로부터 도출한 교훈을 아래와 같이 공유하오니, 방사성동위원소등 허가사용자께서는 이를 숙지하여 자체 방사선안전관리 체계 개선 등에 참고하시기 바랍니다.
- 방사선투과검사용 감마선조사기 사용전 점검
  - 최초 작업 개시전 점검뿐만 아니라, 촬영 장소 이동 후 선원과 조작케이블을 재체결할 경우에도 점검하여 선원 이탈의 우려가 없는지 확인하여 주시기 바랍니다.
  - 선원과 조작케이블 연결부에 이물질이 있을 경우, 완전한 체결이 되지 아니하고 비교적 약한 물리적 충격에 의해 이탈될 가능성이 있으니 유의하시기 바랍니다.
- 방사선투과검사용 선원 이탈시 행동요령 교육
  - 만약 선원 이탈을 인지할 경우, 피폭선량 저감을 위한 안전조치(차폐 보강, 관리구역 확대 등)를 취하고, 현장 안전관리자 등에게 비상대응절차에 따라 보고하여 주시기 바랍니다.
  - 충분한 시간을 가지며 회수 계획을 세우고, 필요할 경우 안전한 곳에서 예비 연습을 통해 역할 분담 등을 철저히 익힌 뒤 회수 조치를 진행하시기 바랍니다.

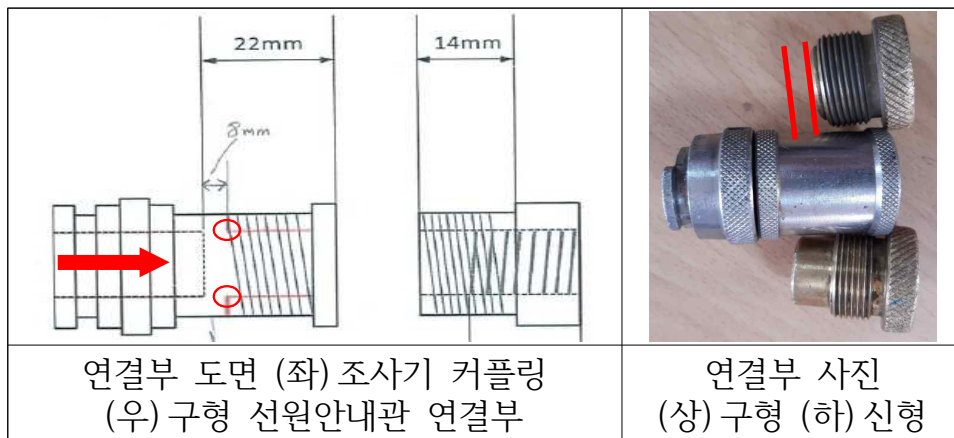
- 조사기 커플링과 구형 선원안내관 연결부 결합 시 내부에 간격(8 mm)이 생겨 선원 조작 시 연결부 모서리와 물리적 충돌 가능

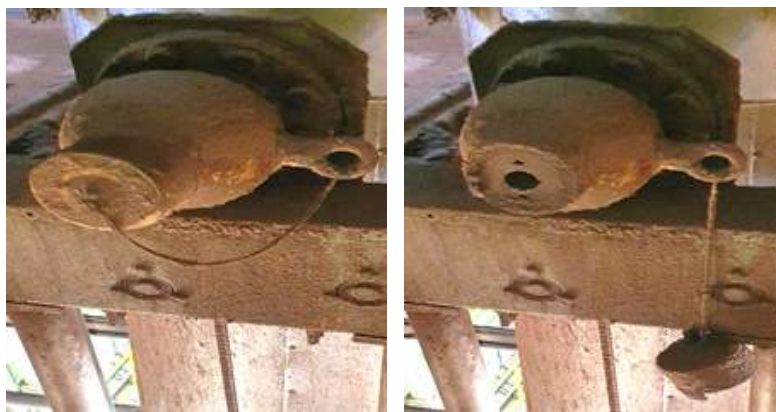
- B사업자는 밀봉선원(방사성동위원소 Cs-137, 185 MBq)을 분쇄 목재 준위 측정 (레벨게이지) 용도로 사용하였습니다. 기기 신호가 약해져(1994년 제조, 반감기 약 30년) 밀봉선원 교체를 계획하고 점검하는 과정에서 선원홀더 유실을 인지하였습니다. 선원홀더는 사업장내에서 발견되었으나, 밀봉선원은 이탈되어 분실되었습니다.

<레벨게이지 선원홀더 유실 전·후>

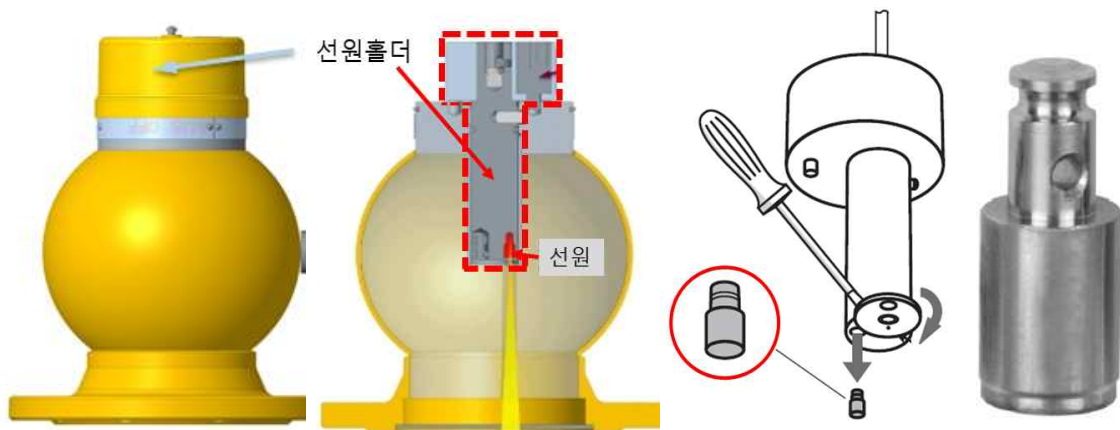
<레벨게이지 컨테이너 및 밀봉선원, 선원홀더>

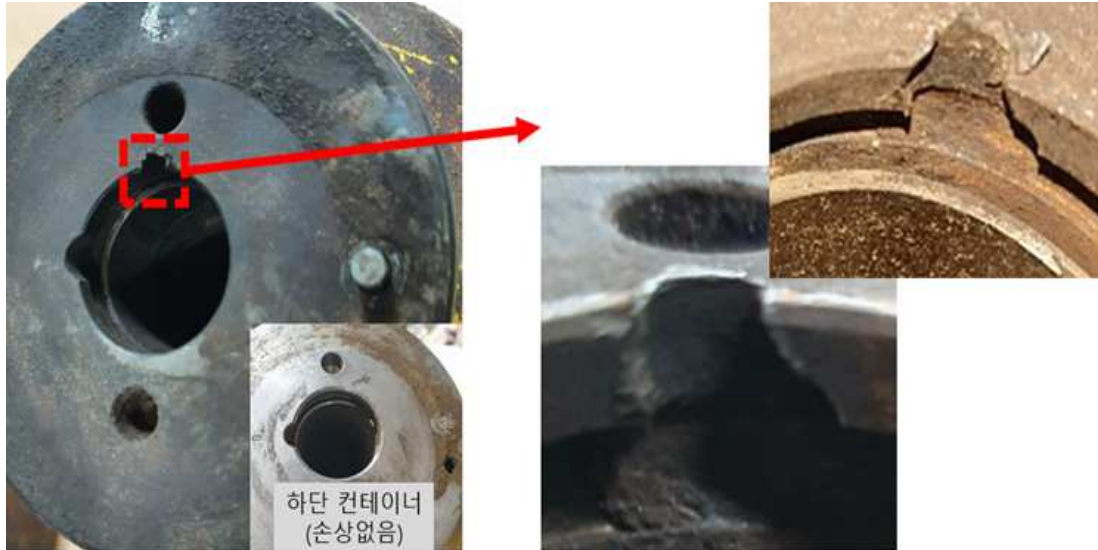
- 현장조사 결과, 컨테이너의 실린더볼트 고정부가 훼손된 것을 확인하였고, 손상 부위의 형태, 재질, 단면 상태 등을 고려할 때 공구 사용 등 인위적으로 손상이 발생했을 가능성을 배제할 수 없다고 판단하였습니다. 고정부 훼손으로 고정 능력이 상실된 선원홀더가 공정상의 충격·진동에 의하여 분리 추락하고, 그 충격으로 밀봉선원이 선원홀더로부터 이탈되어 목재 분진 등과 함께 일반폐기물로 처리된 것으로 추정됩니다.

< 컨테이너에서 확인된 손상: 선원홀더 고정 능력 상실 >

- B사업자는 방사선기기가 훼손된 사실을 인지하지 못하고 있었습니다. 정비·유지 보수 이력을 관리하지 아니하였고, 업무대행으로 인해 기기 관리 체계가 이원화 되어 미흡한 부분이 있었습니다. 또한, 누설점검 결과를 허위로 기록하고, 방사선량률을 실측하지 아니하여 선원의 부재를 인지하지 못하는 결과를 초래하였습니다. B사업자는 유사 사건을 방지하기 위하여 다음과 같은 재발방지대책을 수립하였습니다.
  - 매주 육안 점검으로 체결상태 확인
  - 점검 및 관리 이력 관리 철저
  - 공정상 진동, 고장 등 특이사항 발생 시 방사선기기 정상 여부 확인
  - 전직원 대상 방사성동위원소 관련 교육

- 방사선기기 점검 및 이력 관리 철저
  - 다음의 경우에는 방사선기기의 기능 및 외관이 정상인지를 점검하시고 기록을 남겨 관리하여 주시기를 권고합니다.
    - 방사선기기를 유지보수 하거나, 부품을 교체한 경우
    - 공정에 충격 또는 고장이 발생한 경우, 정지 후 재가동 할 경우
    - 위의 사항에 준하는 특이사항이 발생한 경우
  - 점검시에는 규정에 맞는 올바른 측정 방법으로 방사선량률 등을 측정하여 기록해 주시고, 특히 인원이 자주 접근하지 않는 곳에 설치된 방사선기기의 경우 주기적 육안 점검을 통해 선원 존재 여부를 확인하시어 분실을 예방하여 주시기 바랍니다.

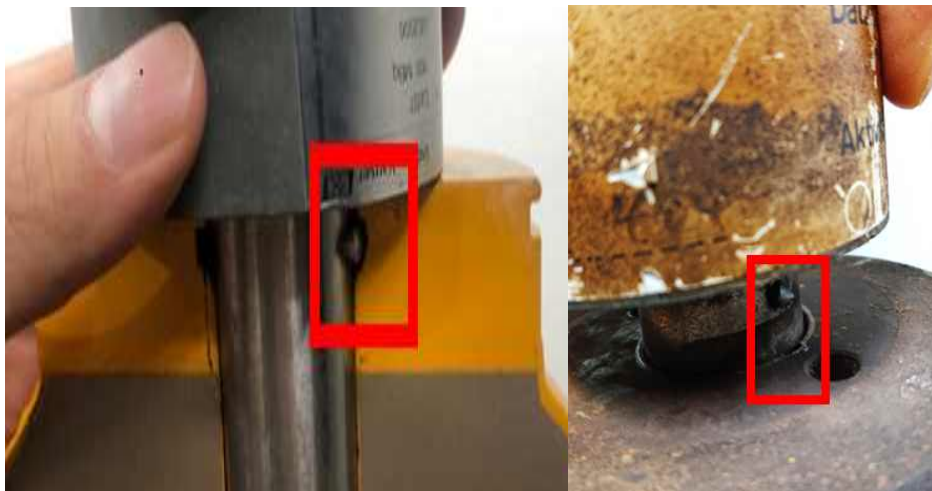
< (좌)정상 상태 (우)손상 상태 >
